MESTRADO INTEGRADO  
EM ARQUITETURA E URBANISMO

**A REABILITAÇÃO DO EDIFICADO HABITACIONAL  
NO CENTRO HISTÓRICO DE VIANA DO CASTELO**

Ana Patrícia Silveiro Correia

Vila Nova de Cerveira, Setembro de 2016

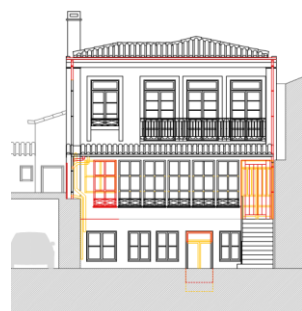
Fig. 196 – Alçado principal – Demolição/Construção

**Fig. 196 – Alçado principal -- Demolição/Construção** (Desenho técnico demolição/construção do Arquiteto Cristiano Costa)

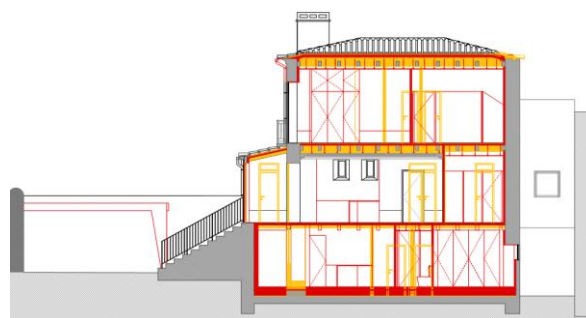
Fig. 197 – Corte – Demolição/Construção

**Fig. 197 – Corte – Demolição/ Construção** (Desenho técnico demolição/construção do Arquiteto Cristiano Costa)

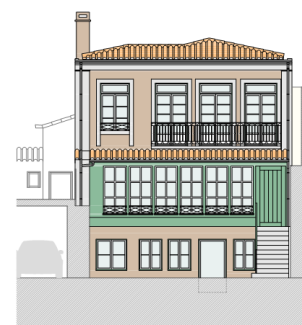
Fig. 201 – Alçado principal

**Fig. 201 – Alçado principal** (Desenho técnico do Arquiteto Cristiano Costa)

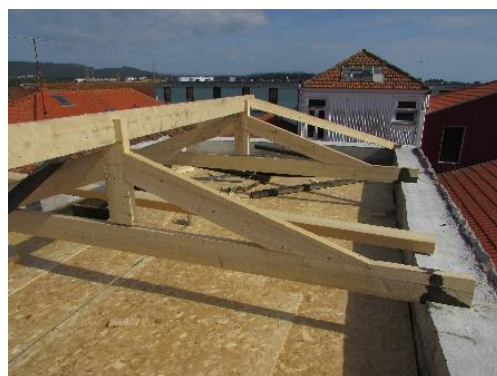
Fig. 203 – Estrutura de Cobertura

**Fig. 203 – Estrutura de Cobertura** (Fotografia da fase de execução, cedida pelo Arquiteto Cristiano Costa)

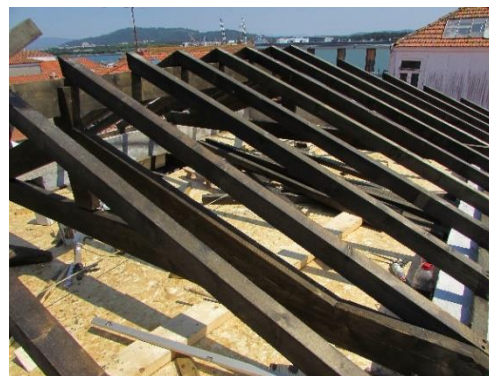
Fig. 204 – Estrutura de Cobertura

**Fig. 204 – Estrutura de Cobertura** (Fotografia da fase de execução, cedida pelo Arquiteto Cristiano Costa)

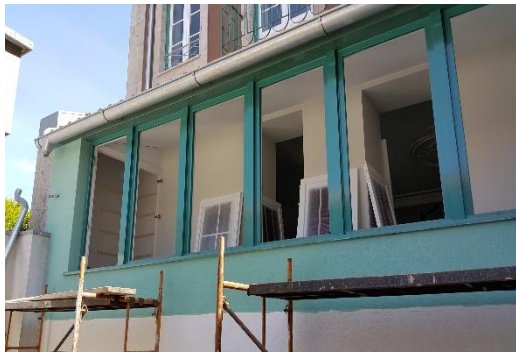
Fig. 205 – Alpendre

**Fig. 205 – Alpendre** (Fotografia da fase de execução, cedida pelo Arquiteto Cristiano Costa)

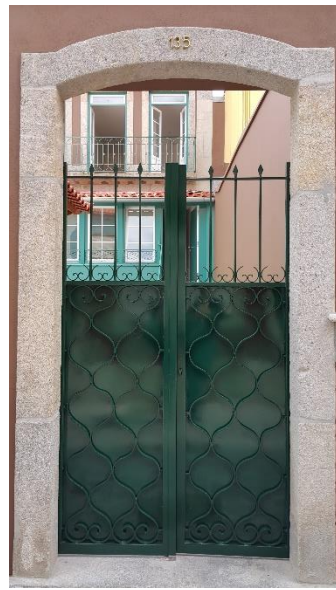
Fig. 208 – Portão recuperado

**Fig. 208 – Portão recuperado** (Fotografia da pós-intervenção, cedida pelo Arquiteto Cristiano Costa)

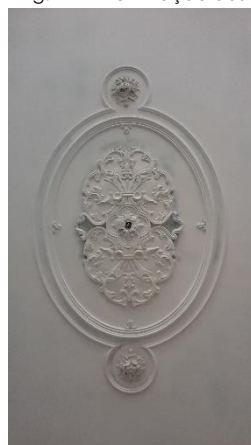
Fig. 214 – Reprodução do teto

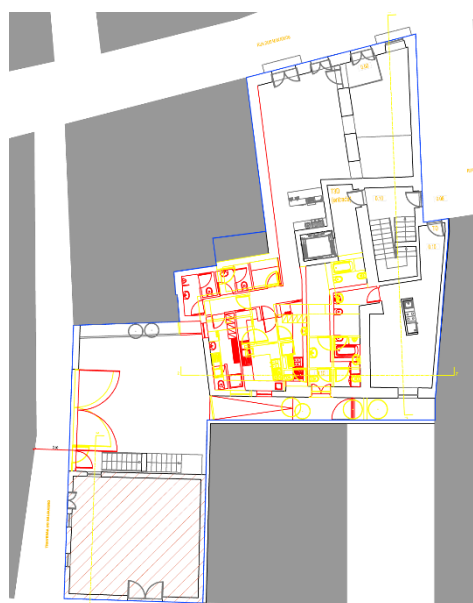
Fig. 222 – Planta piso térreo – demolição/ construção

**Fig. 222 – Planta piso térreo – Demolição/ Construção** (Desenho técnico demolição/construção do Arquiteto Valdemar Coutinho)

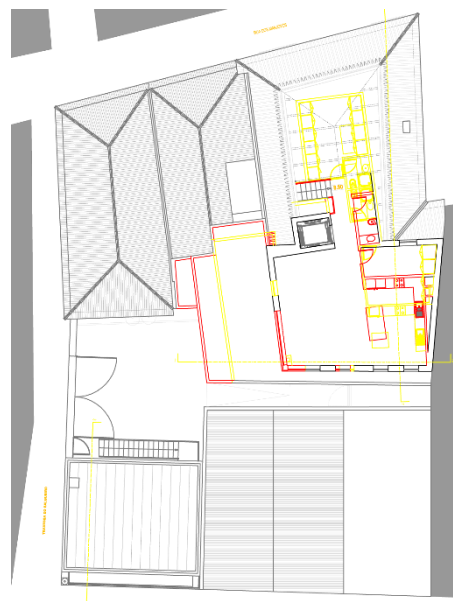
Fig. 225 – Planta 3º piso – demolição/ construção

**Fig. 225 – Planta 3º piso - Demolição/ Construção** (Desenho técnico demolição/construção do Arquiteto Valdemar Coutinho)

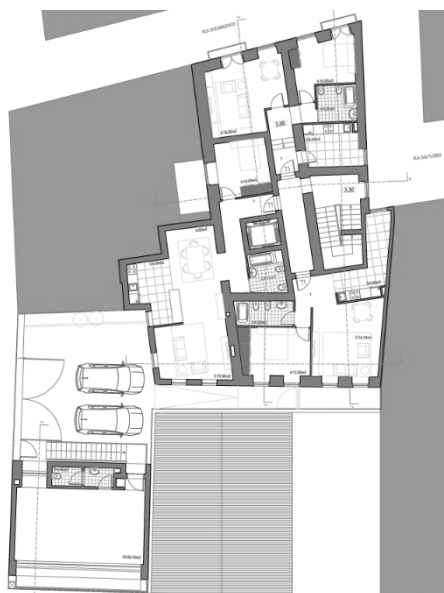
Fig. 229 – Planta 1º piso

**Fig. 229 – Planta 1º piso** (Desenho técnico do Arquiteto Valdemar Coutinho)

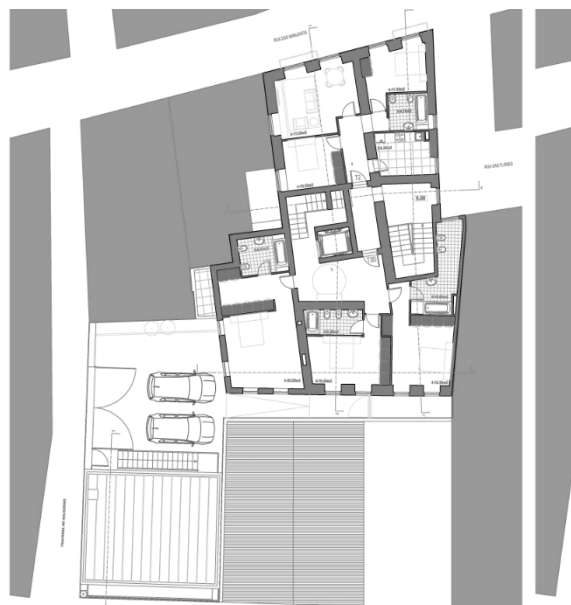
Fig. 230 – Planta 2º piso

**Fig. 230 – Planta 2º piso** (Desenho técnico do Arquiteto Valdemar Coutinho)

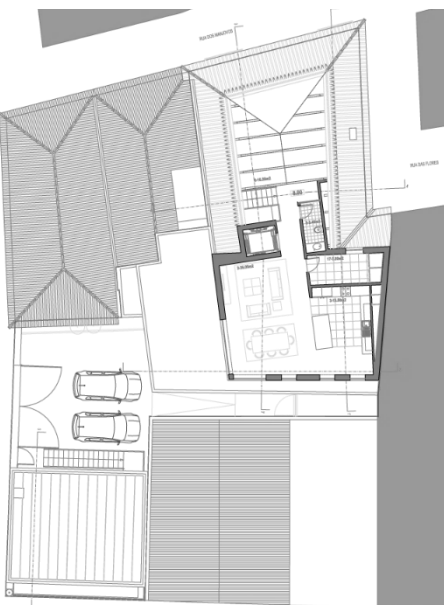
Fig. 231 – Planta 3º piso

**Fig. 231 – Planta 3º piso** (Desenho técnico do Arquiteto Valdemar Coutinho)

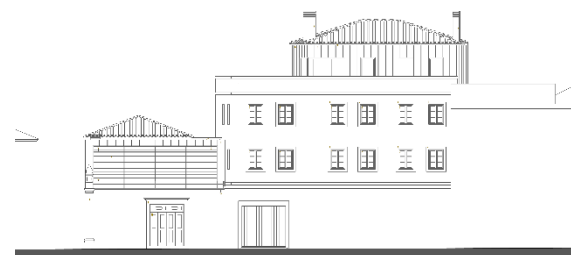
Fig. 232 – Alçado Sul

**Fig. 232 – Alçado Sul** (Desenho técnico do Arquiteto Valdemar Coutinho)

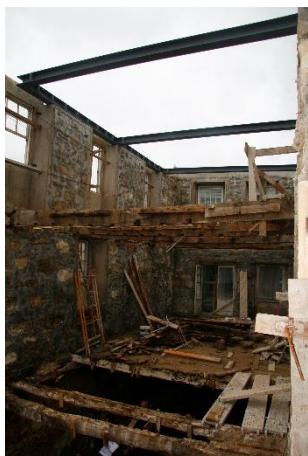
Fig. 234 – Demolição do interior

**Fig. 234 – Demolição do interior** (Fotografia da fase de execução, cedida pelo Arquiteto Valdemar Coutinho)

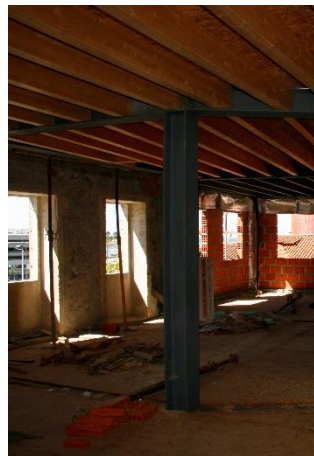
Fig. 237 – Estrutura de pisos

**Fig. 237 – Estrutura de pisos** (Fotografia da fase de execução, cedida pelo Arquiteto Valdemar Coutinho)

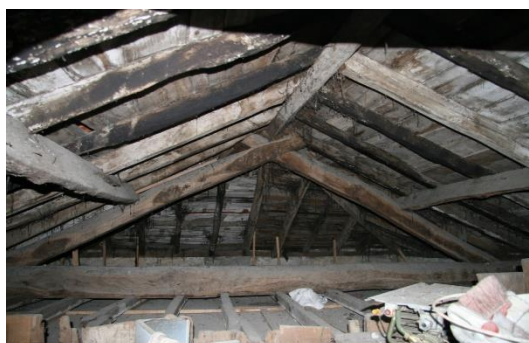
Fig. 249 – Estrutura da cobertura

**Fig. 249 – Estrutura da cobertura** (Fotografia da pré-existência, cedida pelo Arquiteto Valdemar Coutinho)

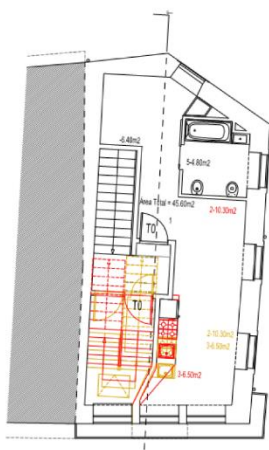
Fig. 256 – Planta do 1º andar

**Fig. 256 – Planta do 1º andar** (Desenho técnico demolição/construção do Arquiteto Valdemar Coutinho)

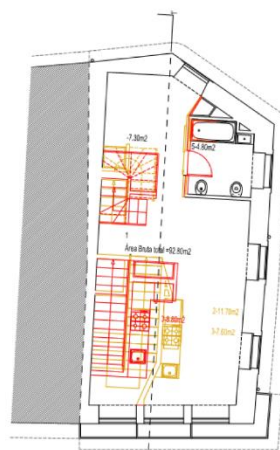
Fig. 257 – Planta do 2º andar

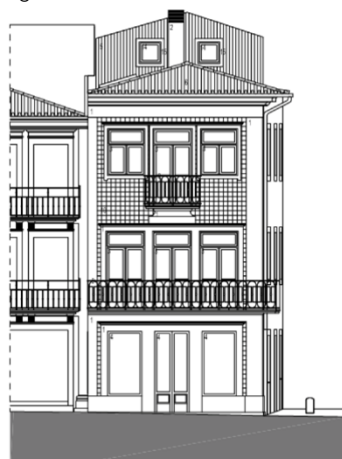
Fig. 265 – Alçado Poente

**Fig. 265 – Alçado Poente** (Desenho técnico do Arquiteto Valdemar Coutinho)

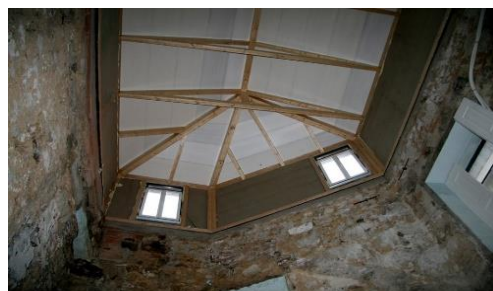
Fig. 267 – Estrutura de cobertura do recuado

**Fig. 267 – Estrutura de cobertura do recuado** (Fotografia da fase de execução, cedida pelo Arquiteto Valdemar Coutinho)

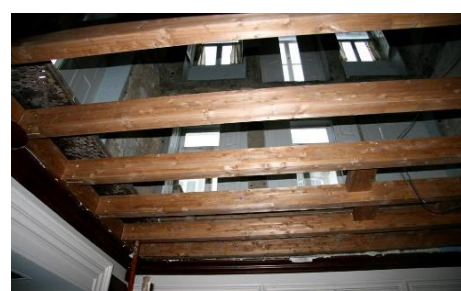
Fig. 268 – Estrutura de pisos

**Fig. 268 – Estrutura de pisos** (Fotografia da fase de execução, cedida pelo Arquiteto Valdemar Coutinho)

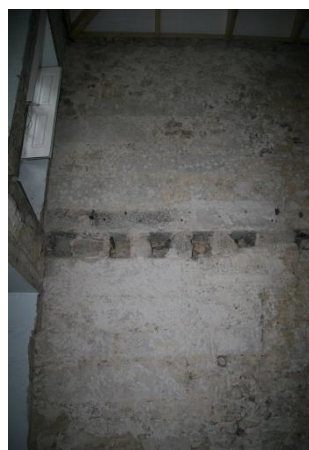
Fig. 271 – Parede autoportante

**Fig. 271 – Parede autoportante** (Fotografia da fase de execução, cedida pelo Arquiteto Valdemar Coutinho)

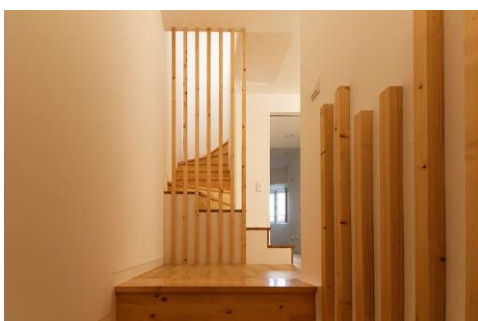
Fig. 275 – Circulação vertical

**Fig. 275 – Circulação vertical** (Fotografia da pós-intervenção cedida pelo Arquiteto Valdemar Coutinho)

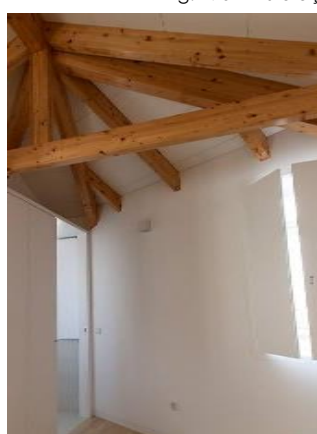
Fig. 278 – Estrutura da cobertura

**Fig. 278 – Estrutura da cobertura** (Fotografia da pós-intervenção cedida pelo Arquiteto Valdemar Coutinho)

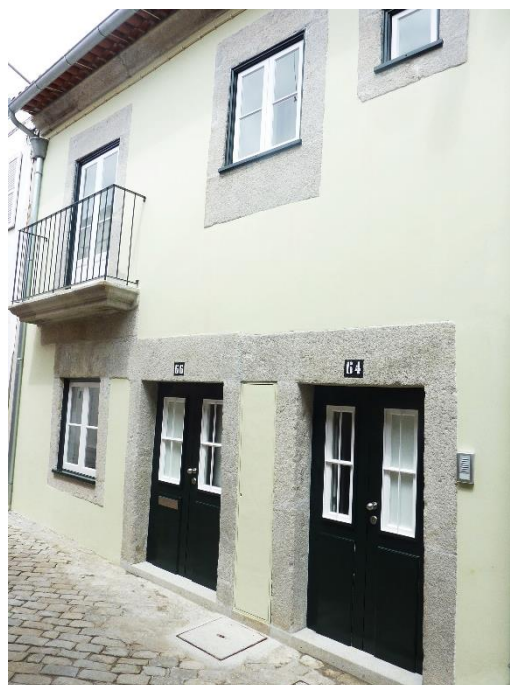
Fig. 282 – Fachada Principal

**Fig. 282 – Fachada principal** (Fotografia da pós-intervenção, cedida pelo Arquiteto José Loureiro)

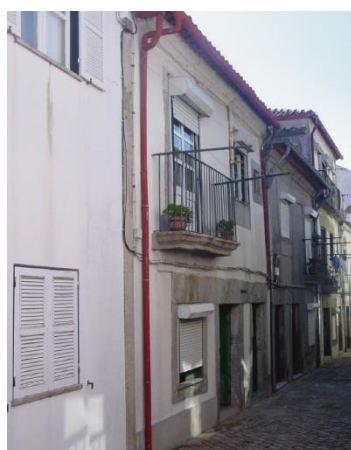
Fig. 283 – Fachada principal

**Fig. 283 – Fachada principal** (Fotografia da pré-existência, cedida pelo Arquiteto José Loureiro)

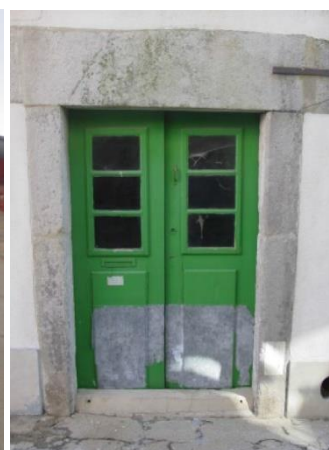
Fig. 285 – Vão exterior

**Fig. 285 – Vão exterior** (Fotografia da pré-existência, cedida pelo Arquiteto José Loureiro)

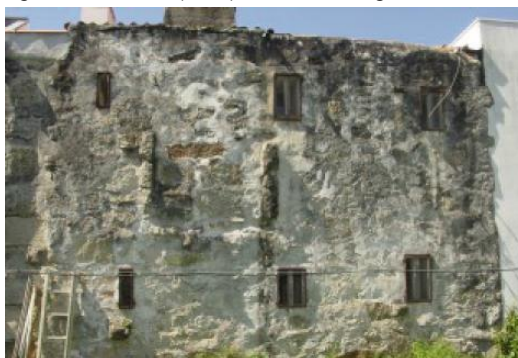
Fig. 286 – Fachada de tardoz

**Fig. 286 – Fachada de tardoz** (Fotografia da pré-existência, cedida pelo Arquiteto José Loureiro)

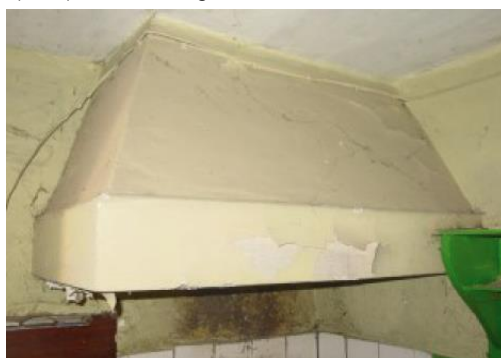
Fig. 287 – Chaminé

**Fig. 287 – Chaminé** (Fotografia da pré-existência, cedida pelo Arquiteto José Loureiro)

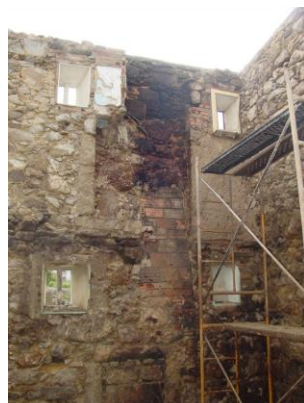
Fig. 302 – Paredes pré-existentes

**Fig. 302 – Paredes pré-existent**s (Fotografia da fase de execução,, cedida pelo Arquiteto José Loureiro)

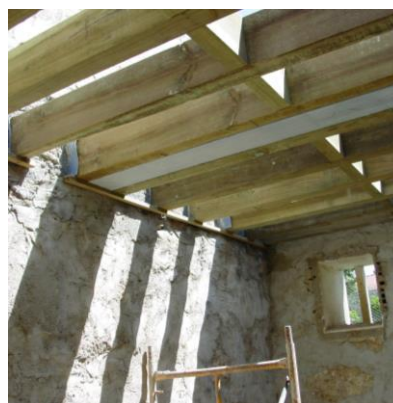
Fig. 303 – Estrutura entre pisos

**Fig. 303 – Estrutura entre pisos** (Fotografia da fase de execução, cedida pelo Arquiteto José Loureiro)

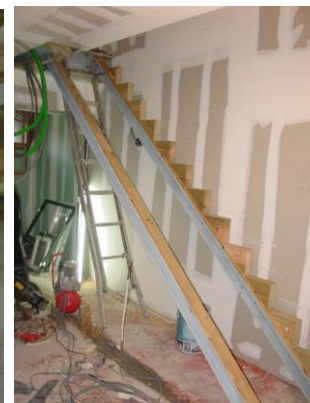
Fig. 304 – Estrutura para as escadas

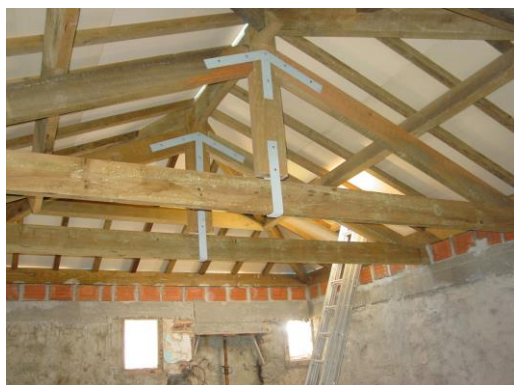
Fig. 305 – Estrutura de cobertura

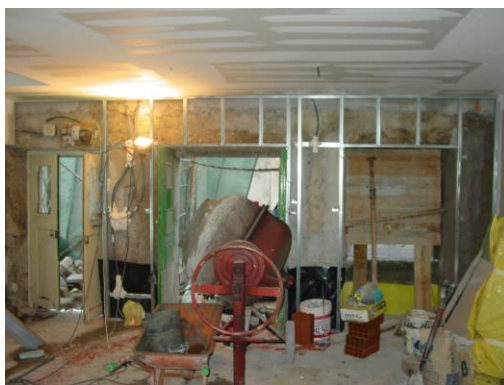
Fig. 306 – Revestimento de paredes

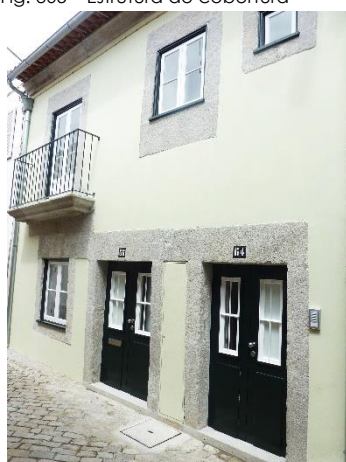
Fig. 307 – Fachada principal

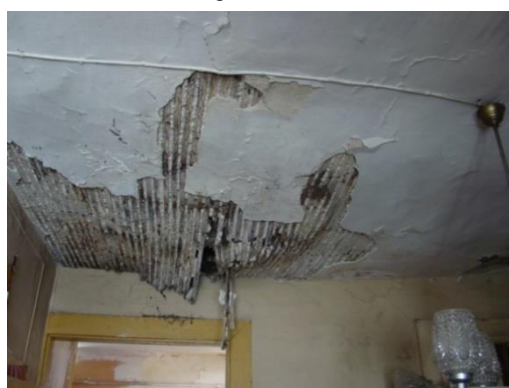
Fig. 323 – Degradação do teto

**Fig. 323 – Degradação do teto** (Fotografia da pré-existência, cedida pelo Arquiteto José Loureiro)

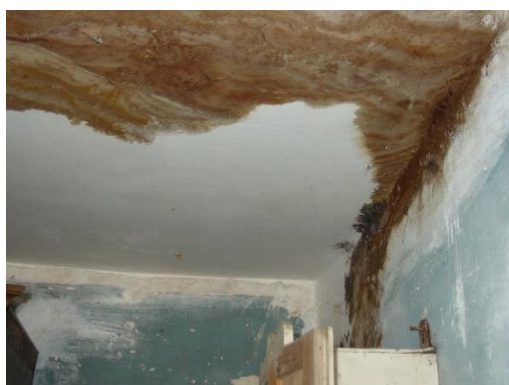
Fig. 325 – Degradação do teto

**Fig. 325 – Degradação do teto** (Fotografia da pré-existência, cedida pelo Arquiteto José Loureiro)

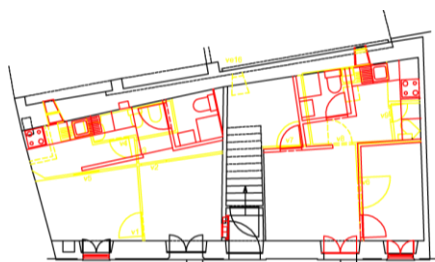
Fig. 326 – Planta do piso térreo – demolição/construção

**Fig. 326 – Planta do piso térreo – demolição/construção** (Desenho técnico demolição/construção do Arquiteto José Loureiro)

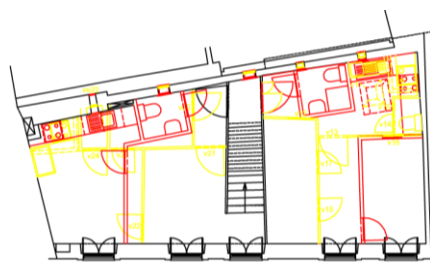
Fig. 327 – Planta do piso 1 – demolição/construção

**Fig. 327 – Planta do piso 1 – demolição/construção** (Desenho técnico demolição/construção do Arquiteto José Loureiro)

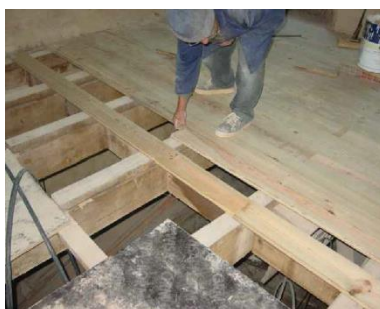
Fig. 336 – Estrutura pisos e pavimento

**Fig. 336 – Estrutura pisos e pavimento** (Fotografia da fase de execução, cedida pelo Arquiteto José Loureiro)

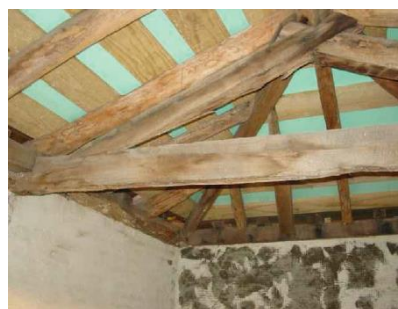
Fig. 337 – Estrutura de cobertura

**Fig. 337 – Estrutura de cobertura** (Fotografia da fase de execução, cedida pelo Arquiteto José Loureiro)

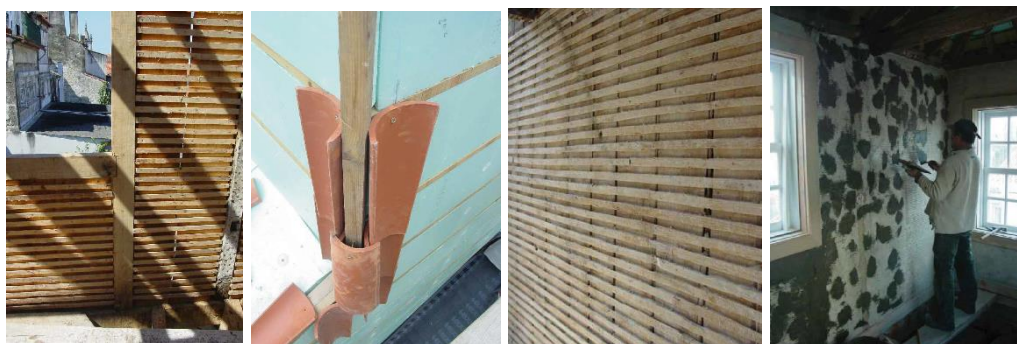
Fig. 339 – Taipa de fasquio Fig. 340 – Telha aparafusada Fig. 341 – Taipa de fasquio Fig. 342 – Revestimento

**Fig. 339 – Taipa de fasquio** (Fotografia da fase de execução, cedida pelo Arquiteto José Loureiro)

**Fig. 340 – Telha aparafusada** (Fotografia da fase de execução, cedida pelo Arquiteto José Loureiro)

**Fig. 341 – Taipa de fasquio** (Fotografia da fase de execução, cedida pelo Arquiteto José Loureiro)

**Fig. 342 – Revestimento** (Fotografia da fase de execução, cedida pelo Arquiteto José Loureiro)

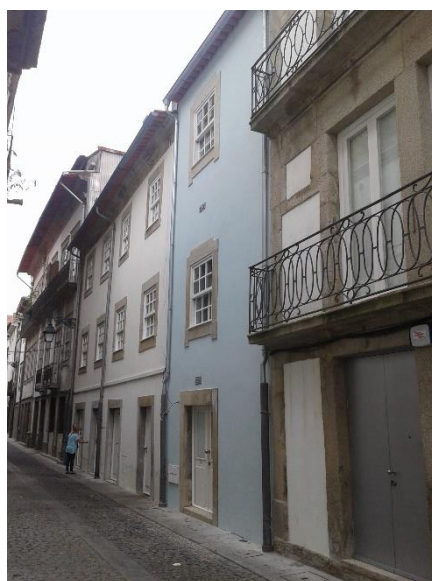
Fig. 355 – Caso de Estudo 2 (fachada azul)

No segundo caso de estudo – Edifício no Largo João Tomás da Costa, da autoria do arquiteto Joel Maltez – verificou-se que, segundo o arquiteto e a memória descritiva do projeto, para dotar a habitação de condições de salubridade, a intervenção procedeu a uma ampliação do segundo piso, onde a fachada existente desse piso foi demolida e construindo-se uma nova, alinhada com a fachada dos pisos inferiores, o que consequentemente alterou a fachada preexistente, conforme se verifica nos vermelhos e amarelos. Porém, segundo o mesmo documento, foram utilizados os sistemas construtivos tradicionais para a execução da mesma. Além disso, foi

verificado que, segundo os perfis do plano de pormenor (onde está assinalado o número de pisos que poderão ter os imóveis suscetíveis de ampliação e que possa resultar do aumento da sua altura), este imóvel poderia ser suscetível de ampliação nesse mesmo piso, estando a alteração de acordo com o regulamentado. Desta forma, visto que a intervenção estava de acordo com o regulamentado e que, embora para todos os efeitos seja uma alteração, conforme se pode verificar na fig. 355, não surge como um elemento dissonante, visto que se alinha com os edifícios contíguos e o próprio vão da fachada reproduz a

métrica e ritmo dos restantes vãos, enquadrando-se com a envolvente e por isso, considera-se que contribuí positivamente para a paisagem urbana. Para além do referido, foram utilizados sistemas construtivos tradicionais, o que no sexto caso de estudo (onde se demoliu parte das paredes existentes), o mesmo não se verificou. Neste caso, a reabilitação envolveu ações reconstrução parcial, a nível das paredes e do sistema estrutural interior (cobertura e pisos).

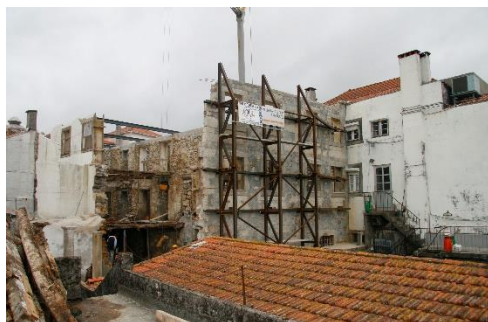
Fig. 356 – Parte demolida

Além de se verificar nas plantas de vermelhos e amarelos a sua demolição e posterior construção, (verificado nas figuras 356 e 357), é possível verificar que a reconstrução das paredes demolidas se fez com alvenaria de tijolo, quando se verifica que paredes portantes que foram preservadas são paredes em alvenaria de pedra. Porém, não se sabendo se as respetivas paredes que foram demolidas realmente utilizavam os sistemas construtivos tradicionais (visto que o

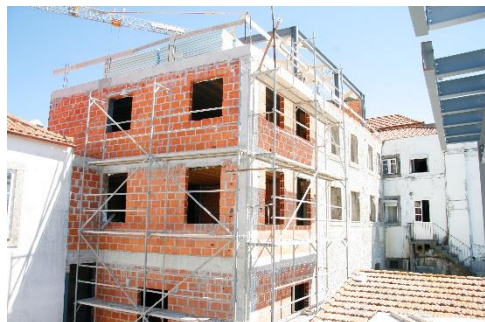
Fig. 357 – Parte construída

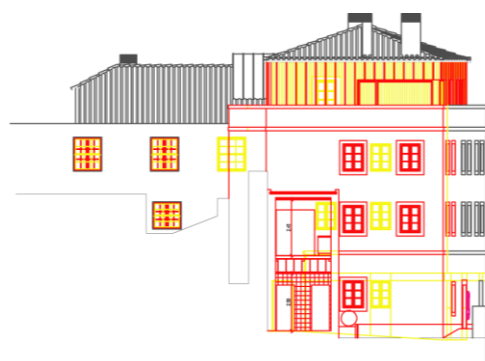
Fig. 360 – Alçado poente – demolição/construção

Desta forma, considerando o resultado final da intervenção, no que diz respeito aos vãos e à materialidade do piso recuado, considera-se que o edifício corrigiu os elementos dissonantes e procurou obter uma maior coerência formal, o que a nível da paisagem e imagem urbana se demonstra como positivo.

**Fig. 360 – Alçado poente – demolição/ construção** (Desenho técnico demolição/construção do Arquiteto Valdemar Coutinho)

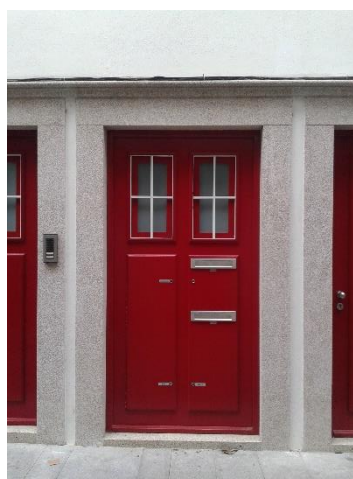
Refere-se novamente o caso de estudo 1 – Edifício na Avenida Luís de Camões, da autoria do arquiteto Joel Maltez – onde se inviabilizou uma porta para que esta ocultasse a caixa de visita de gás (mesmo o edifício não fazendo utilização desta infraestrutura), as caixas de correio e os contadores.

Fig. 363 - Porta inviabilizada que oculta a caixa de visita do gás, as caixas de correio e os contadores

**Fig. 363 - Porta inviabilizada que oculta a caixa de visita do gás, as caixas de correio e os contadores** (Fotografia de autoria própria, tirada a 16 de Agosto, 2016)

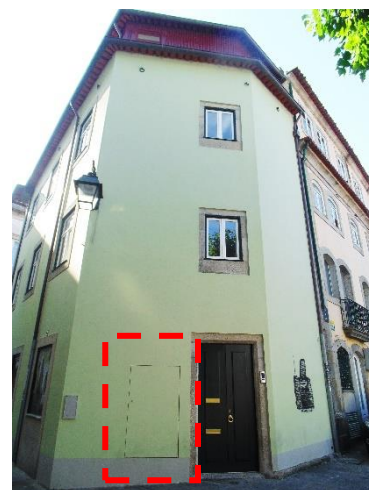
Relativamente ao caso de estudo 6 – Mordoma Guest House, da autoria do arquiteto Valdemar Coutinho -, verificou-se através dos desenhos técnicos da proposta, vermelhos e amarelos e de fotografias, que o armário das infraestruturas foi colocado na fachada. Porém, é um elemento que não é visualmente dissonante, visto que o armário utiliza um revestimento com painéis pré-fabricados com acabamento rebocado e pintado à mesma cor da fachada, o que embora altere a fachada, é um elemento que se enquadra e que acaba por ser pouco perceptível.

Fig. 364 – Armário das infraestruturas (caso de estudo 6)

**Fig. 364 – Armário das infraestruturas (caso de estudo 6)** (Fotografia cedida pelo Arquiteto Valdemar Coutinho)

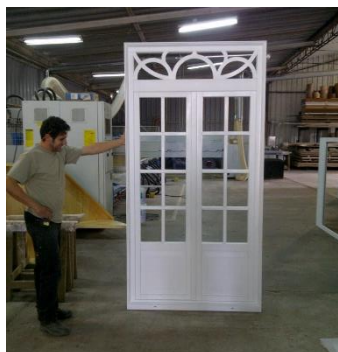
Desta forma, regressando aos casos de estudo, do que foi possível verificar, todos mantiveram sensivelmente o desenho original, com algumas exceções para as caixilharias do piso térreo, onde se verificam algumas alterações, no entanto, com o intuito de otimizar a sua segurança e função, considerando o desenho do todo, corrigindo as caixilharias descontextualizadas e também de forma a adaptar as caixilharias aos próprios

Fig. 368 – Caixilharia em madeira (caso de estudo 4)

**Fig. 368 – Caixilharia em madeira (caso de estudo 4)** (Fotografia cedida pelo Arquiteto Alexandre Silva)

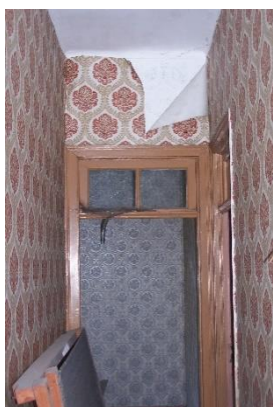
Fig. 371 – Vão preexistente

**Fig. 371 – Vão preexistente** (Fotografia cedida pelo Arquiteto José Freiria)

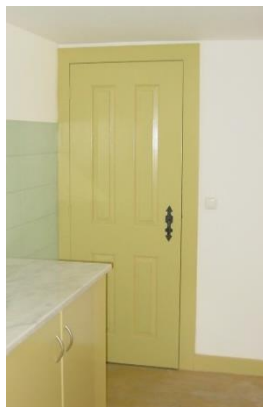
Fig. 373 – Vão preexistente

**Fig. 373- Vão preexistente** (Fotografia cedida pelo Arquiteto José Loureiro)

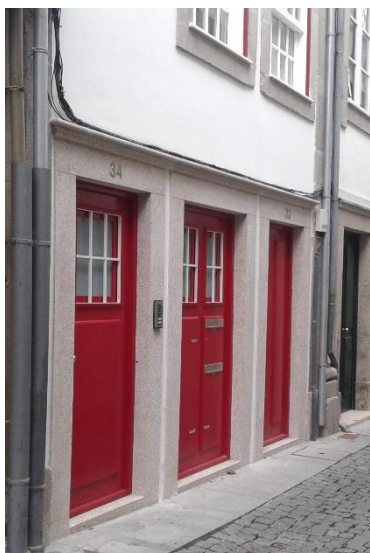
No caso de estudo 1 – Edifício na Avenida Luis de Camões, da autoria do arquiteto Joel Maltez -, segundo a memória descritiva e vermelhos e amarelos do respetivo projeto, a intervenção propôs a reconversão em porta de um vão na fachada de tardoz, de forma a manter a composição original. Neste sentido, embora tenha alterado a dimensão e organização de um dos vãos, a alteração teve por base os restantes vãos existentes que não foram alterados e também o restabelecimento da 'composição original'. Desta forma, considerando o todo, considera-se que a intervenção manteve a dimensão, organização e métricas primitivas dos vãos.

Fig. 378 – Vãos da fachada de tardoz do caso de estudo 1 (pós-intervenção)

**Fig. 378 – Vãos da fachada de tardoz do caso de estudo 1 (pós-intervenção)** (Fotografia de autoria própria, tirada a 16 de Agosto, 2016)

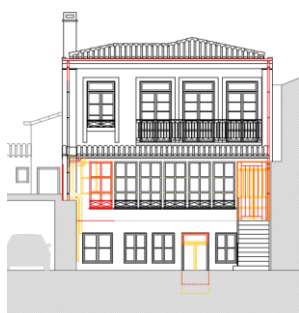
No caso de estudo 5 – Edifício na Rua Monsenhor Daniel Machado, da autoria do arquiteto Cristiano Costa -, segundo a memória descritiva e vermelhos e amarelos do respetivo projeto, também se procedeu à reformulação de um dos vãos, de forma a reproduzir a métrica e ritmo existente. Ou seja, considerando o todo, considera-se que a intervenção manteve a dimensão, organização e métricas primitivas.

Fig. 379 – Alçado principal Demolição/Construção

**Fig. 379 – Alçado principal -Demolição/Construção** (Desenho técnico da autoria do Arquiteto Cristiano Costa)

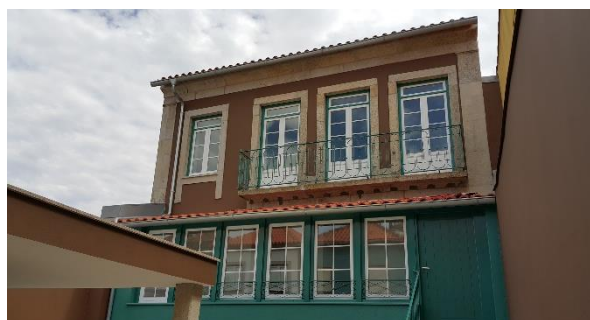
Fig. 380 – Fachada principal

**Fig. 380 – Fachada principal** (Fotografia cedida pelo Arquiteto Cristiano Costa)

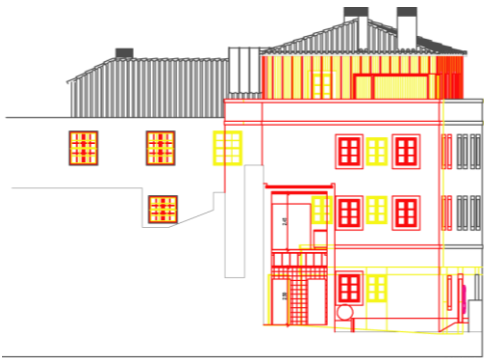
Fig. 381 – Alçado poente – demolição/ construção

No caso de estudo 6 – Edifício Manjovos, da autoria do arquiteto Valdemar Coutinho – é referido na memória descritiva a reformulação e redesenho dos vãos da fachada sul, poente e da Rua das Flores, como inclusivamente se pode ver nos vermelhos e amarelos.

Este é o caso que deixa mais dúvidas, visto que conforme se pode ver nos desenhos de vermelhos e amarelos e considerando o que já foi referido acerca deste caso de estudo, a intervenção considerou os vãos primitivos, de forma a repor a métrica primitiva, visto que os vãos que foram alterados nesta intervenção não apresentavam o embasamento em granito e foram resultado de uma alteração anterior à presente intervenção que se está agora a analisar. Desta forma, visto que se considera que as paredes que foram demolidas nesta intervenção não eram as primitivas, a intervenção procurou repor a métrica primitiva, embora não tenha respeitado a organização preexistente.

**Fig. 381 – Alçado poente – demolição/ construção** (Desenho técnico da autoria do Arquiteto Valdemar Coutinho)

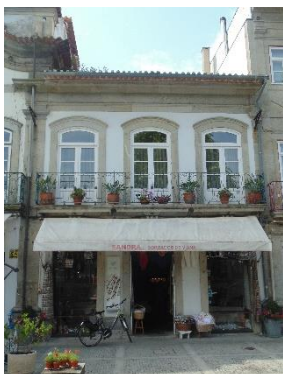
Fig. 386 - Fachada Principal

<b>Localização</b>	Avenida de Luís de Camões, 46 (tardoz: Rua dos Caleiros, 26, 30)
<b>Quarteirão/Lote</b>	10/18
<b>Classe</b>	2
<b>Valor Patrimonial</b>	Imóvel de Interesse Municipal
<b>Grau de intervenção segundo o autor</b>	Remodelação
<b>Alvará de autorização de utilização</b>	2008
<b>Observações</b>	<p>O lote contém duas edificações com características distintas: uma voltada para a Avenida de Luís de Camões, com comércio no rés-do-chão e com dois pisos; a outra está voltada para a Rua dos Caleiros, de uso habitacional e com três pisos.</p> <p>Não foram detetados elementos dissonantes, intrusões visuais ou discrepâncias volumétricas. Embora se desconheça a pré-existência, parece manter as métricas primitivas dos vãos e caixilharias, assim como todos os elementos de maior valor contidos na fachada.</p>

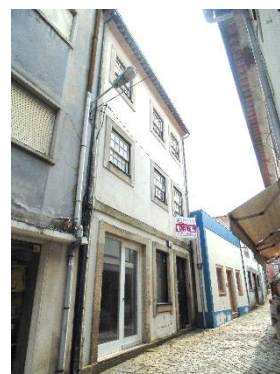
Fig. 396 - Fachada Principal

Não foram detetados elementos dissonantes, intrusões visuais ou discrepâncias volumétricas. A fachada apenas apresenta ligeira deterioração da pintura e reconhece-se que as caixilharias existentes foram mantidas e preservadas com a exceção dos vãos do piso térreo, alterados em função da função comercial/serviços que está preparada a receber.

Verifica-se a instalação nas fachadas de contadores e quadros, estritamente proibidos pelo PPCHVC por não serem elementos próprios da fachada e que implicam a sua alteração.

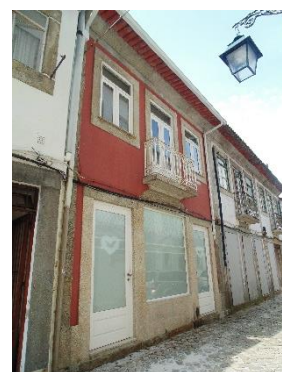
Fig. 402 - Fachada Principal

Embora se desconheça a pré-existência e a natureza da intervenção, verifica-se que a fachada no piso térreo foi alterada para integrar um vão central com uma forma distinta da usual nestes edifícios. Os motivos que o levam a considerar para além da sua forma é a pedra aplicada e os remates utilizados. No entanto desconhece-se se esta alteração foi resultado desta última intervenção ou se já existiria quando o edifício foi intervencionado, visto que por vezes podem ser alterações dos próprios proprietários. O desenho das caixilharias parece ter sido simplificado.

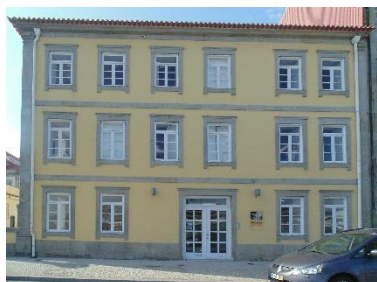
Fig. 434 - Fachada Principal

<b>Localização</b>	Rua dos Manjovos (Tardoz: Rua de Alves Cerqueira)
<b>Quarteirão/Lote</b>	54/9
<b>Classe</b>	2
<b>Valor Patrimonial</b>	Imóvel de Valor Ambiental
<b>Grau de intervenção segundo o autor</b>	Remodelação
<b>Alvará de autorização de utilização</b>	2009
<b>Observações</b>	Verifica-se a instalação de um contador na fachada tardoz, sendo este estritamente proibido pelo PPCHVC por não ser um elemento próprio da fachada e que implica a sua alteração. Para além do referido, não foram detetados outros elementos dissonantes, intrusões visuais ou discrepâncias volumétricas.

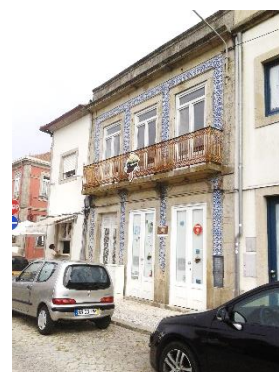
Fig. 444 - Fachada Principal

Largo do Infante D. Henrique, 42 **Localização**67/13 **Quarteirão/Lote**2 **Classe**Imóvel de Valor Ambiental **Valor Patrimonial**Remodelação **Grau de intervenção segundo o autor**2011 **Alvará de autorização de utilização****Observações**

Embora se desconheça a pré-existência, o desenho das caixilharias do piso superior parece ter sido alvo de simplificação. Não foram detetados outros elementos dissonantes, intrusões visuais ou discrepâncias volumétricas.

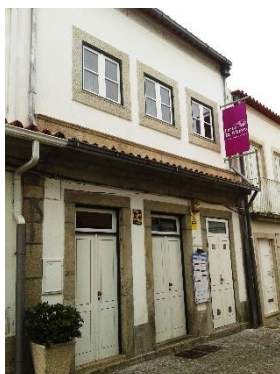
Fig. 446 - Fachada Principal

<b>Localização</b>	Rua do Monsenhor Daniel Machado
<b>Quarteirão/Lote</b>	68/31
<b>Classe</b>	2
<b>Valor Patrimonial</b>	-
<b>Grau de intervenção segundo o autor</b>	Remodelação e Ampliação
<b>Alvará de autorização de utilização</b>	2012
<b>Observações</b>	Verifica-se a instalação de um contador na fachada principal, sendo este estritamente proibido pelo PPCHVC por não ser um elemento próprio da fachada e que implica a sua alteração. Para além do referido, não foram detetados outros elementos dissonantes, intrusões visuais ou discrepâncias volumétricas.

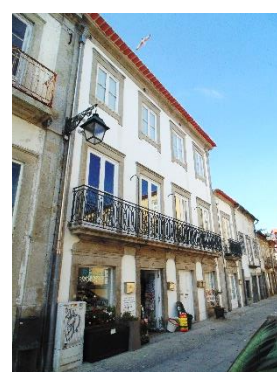
Fig. 450 - Fachada Principal

Rua dos Manjovos, 42, 44 **Localização**70/10 **Quarteirão/Lote**2 **Classe**Imóvel de Interesse Municipal **Valor Patrimonial**Remodelação **Grau de intervenção segundo o autor**2007 **Alvará de autorização de utilização****Observações**

Embora se desconheça a pré-existência, o desenho das caixilharias do primeiro piso parece ter sido alvo de simplificação. Não foram detetados outros elementos dissonantes, intrusões visuais ou discrepâncias volumétricas.

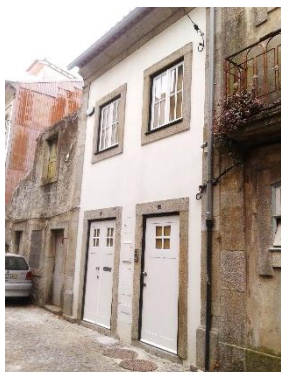
Fig. 452 - Fachada Principal

<b>Localização</b>	Rua dos Manjovos, 42, 44
<b>Quarteirão/Lote</b>	72/8
<b>Classe</b>	2
<b>Valor Patrimonial</b>	Imóvel de Interesse Municipal
<b>Grau de intervenção segundo o autor</b>	Remodelação e Ampliação
<b>Alvará de autorização de utilização</b>	2007
<b>Observações</b>	Verifica-se a instalação de contadores/ quadros em ambas as fachadas, sendo estes estritamente proibidos pelo PPCHvc por não serem elementos próprios da fachada e que implicam a sua alteração. Para além do referido, não foram detetados outros elementos dissonantes, intrusões visuais ou discrepâncias volumétricas.

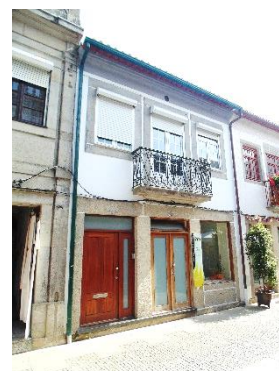
Fig. 462 - Fachada Principal

Embora se desconheça a pré-existência e a natureza da intervenção, verifica-se a presença de estores com caixa exterior nos vãos do primeiro piso da fachada do lote 11, proibidos pelo PPCHVC, possivelmente já existentes e que não foram retirados. A fachada do lote 18 (Rua de Altamira) parece ter sido alterada.

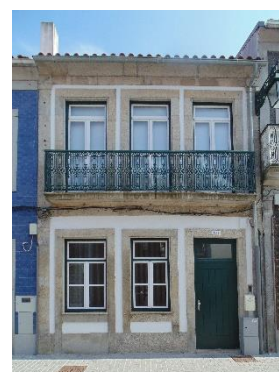
Fig. 468 - Fachada Principal

Embora se desconheça a pré-existência, o desenho das caixilharias parece ter sido alvo de simplificação. Não foram detetados outros elementos dissonantes, intrusões visuais ou discrepâncias volumétricas.

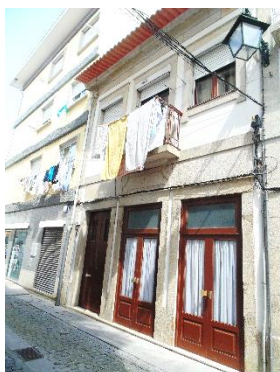
Fig. 476 - Fachada Principal

<b>Localização</b>	Rua dos Caleiros, 90, 94
<b>Quarteirão/Lote</b>	10/3
<b>Classe</b>	2
<b>Valor Patrimonial</b>	Imóvel de Valor Ambiental
<b>Grau de intervenção segundo o autor</b>	Recuperação
<b>Alvará de autorização de utilização</b>	2015
<b>Observações</b>	Embora se desconheça a pré-existência e a natureza da intervenção, verifica-se a presença de estores com caixa exterior nos vãos do primeiro piso da fachada, proibidos pelo PPCHVC, possivelmente já existentes e que não foram retirados. Não foram detetados outros elementos dissonantes, intrusões visuais ou discrepâncias volumétricas.

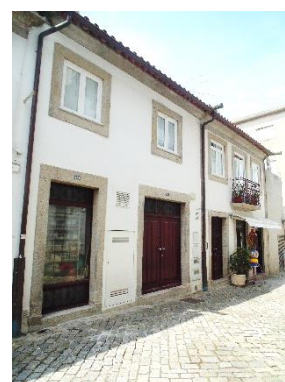
Fig. 480 - Fachada Principal

Rua da Gramática, 61, 65, 69 **Localização**13/ 25 e 26 **Quarteirão/Lote**2 **Classe**Imóvel de Valor Ambiental **Valor Patrimonial**Recuperação **Grau de intervenção segundo o autor**2008 **Alvará de autorização de utilização****Observações**

A intervenção integra dois lotes (25 e 26). Embora se desconheça a pré-existência, o desenho das caixilharias parece ter sido alvo de simplificação. Detetou-se a presença de quadros e um armário das infraestruturas na fachada, algo que é proibido pelo PPCHVC por ser um elemento que não é próprio da fachada e induz à sua alteração.

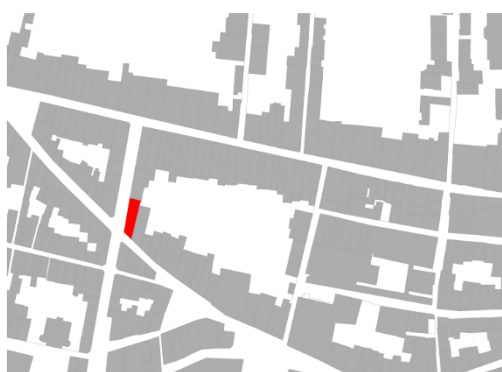
Fig. 488 - Fachada Principal

<b>Localização</b>	Rua de Olivença, 98 (Torreja: Rua de Altamira, 44, 46)
<b>Quarteirão/Lote</b>	75/31
<b>Classe</b>	2
<b>Valor Patrimonial</b>	Imóvel de Valor Ambiental
<b>Grau de intervenção segundo o autor</b>	Recuperação e Ampliação
<b>Alvará de autorização de utilização</b>	2005
<b>Observações</b>	Verifica-se a instalação de contadores/ quadros na fachada de torreja, sendo estes estritamente proibidos pelo PPCHVC por não serem elementos próprios da fachada e que implicam a sua alteração. Para além do referido, não foram detetados outros elementos dissonantes, intrusões visuais ou discrepâncias volumétricas.

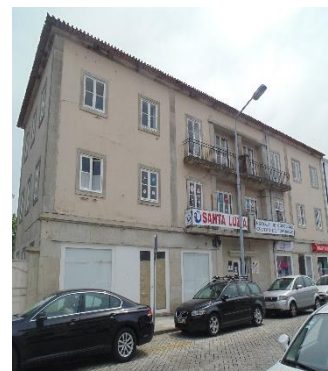
Fig. 498 – Fachada Principal

Rua de Aveiro **Localização**8/ 2 **Quarteirão/Lote**2 **Classe**- **Valor Patrimonial**Reabilitação **Grau de intervenção segundo o autor**2014 **Alvará de autorização de utilização****Observações**

Embora se desconheça a pré-existência, o desenho das caixilharias parece ter sido alvo de simplificação. Não foram detetados outros elementos dissonantes, intrusões visuais ou discrepâncias volumétricas.

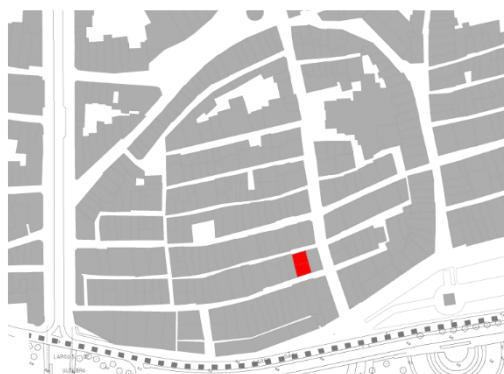
Fig. 506 - Fachada Principal

<b>Localização</b>	Viela da Cega, 7
<b>Quarteirão/Lote</b>	36/ 2
<b>Classe</b>	2
<b>Valor Patrimonial</b>	Imóvel de Valor Ambiental
<b>Grau de intervenção segundo o autor</b>	Reabilitação
<b>Alvará de autorização de utilização</b>	2014
<b>Observações</b>	<p>Embora se desconheça a pré-existência e a natureza da intervenção, o desenho das caixilharias dos pisos superiores parece ter sido alvo de simplificação do desenho e transmitem bastante espessura.</p> <p>Verifica-se a instalação de contadores/ quadros na fachada de tardo, sendo estes estritamente proibidos pelo PPCHVC por não serem elementos próprios da fachada e que implicam a sua alteração.</p> <p>Não foram detetados outros elementos dissonantes, intrusões visuais ou discrepâncias volumétricas.</p>
